Le fasi principali dell'intervento dovranno essere condotte nel rispetto delle seguenti modalità operative:

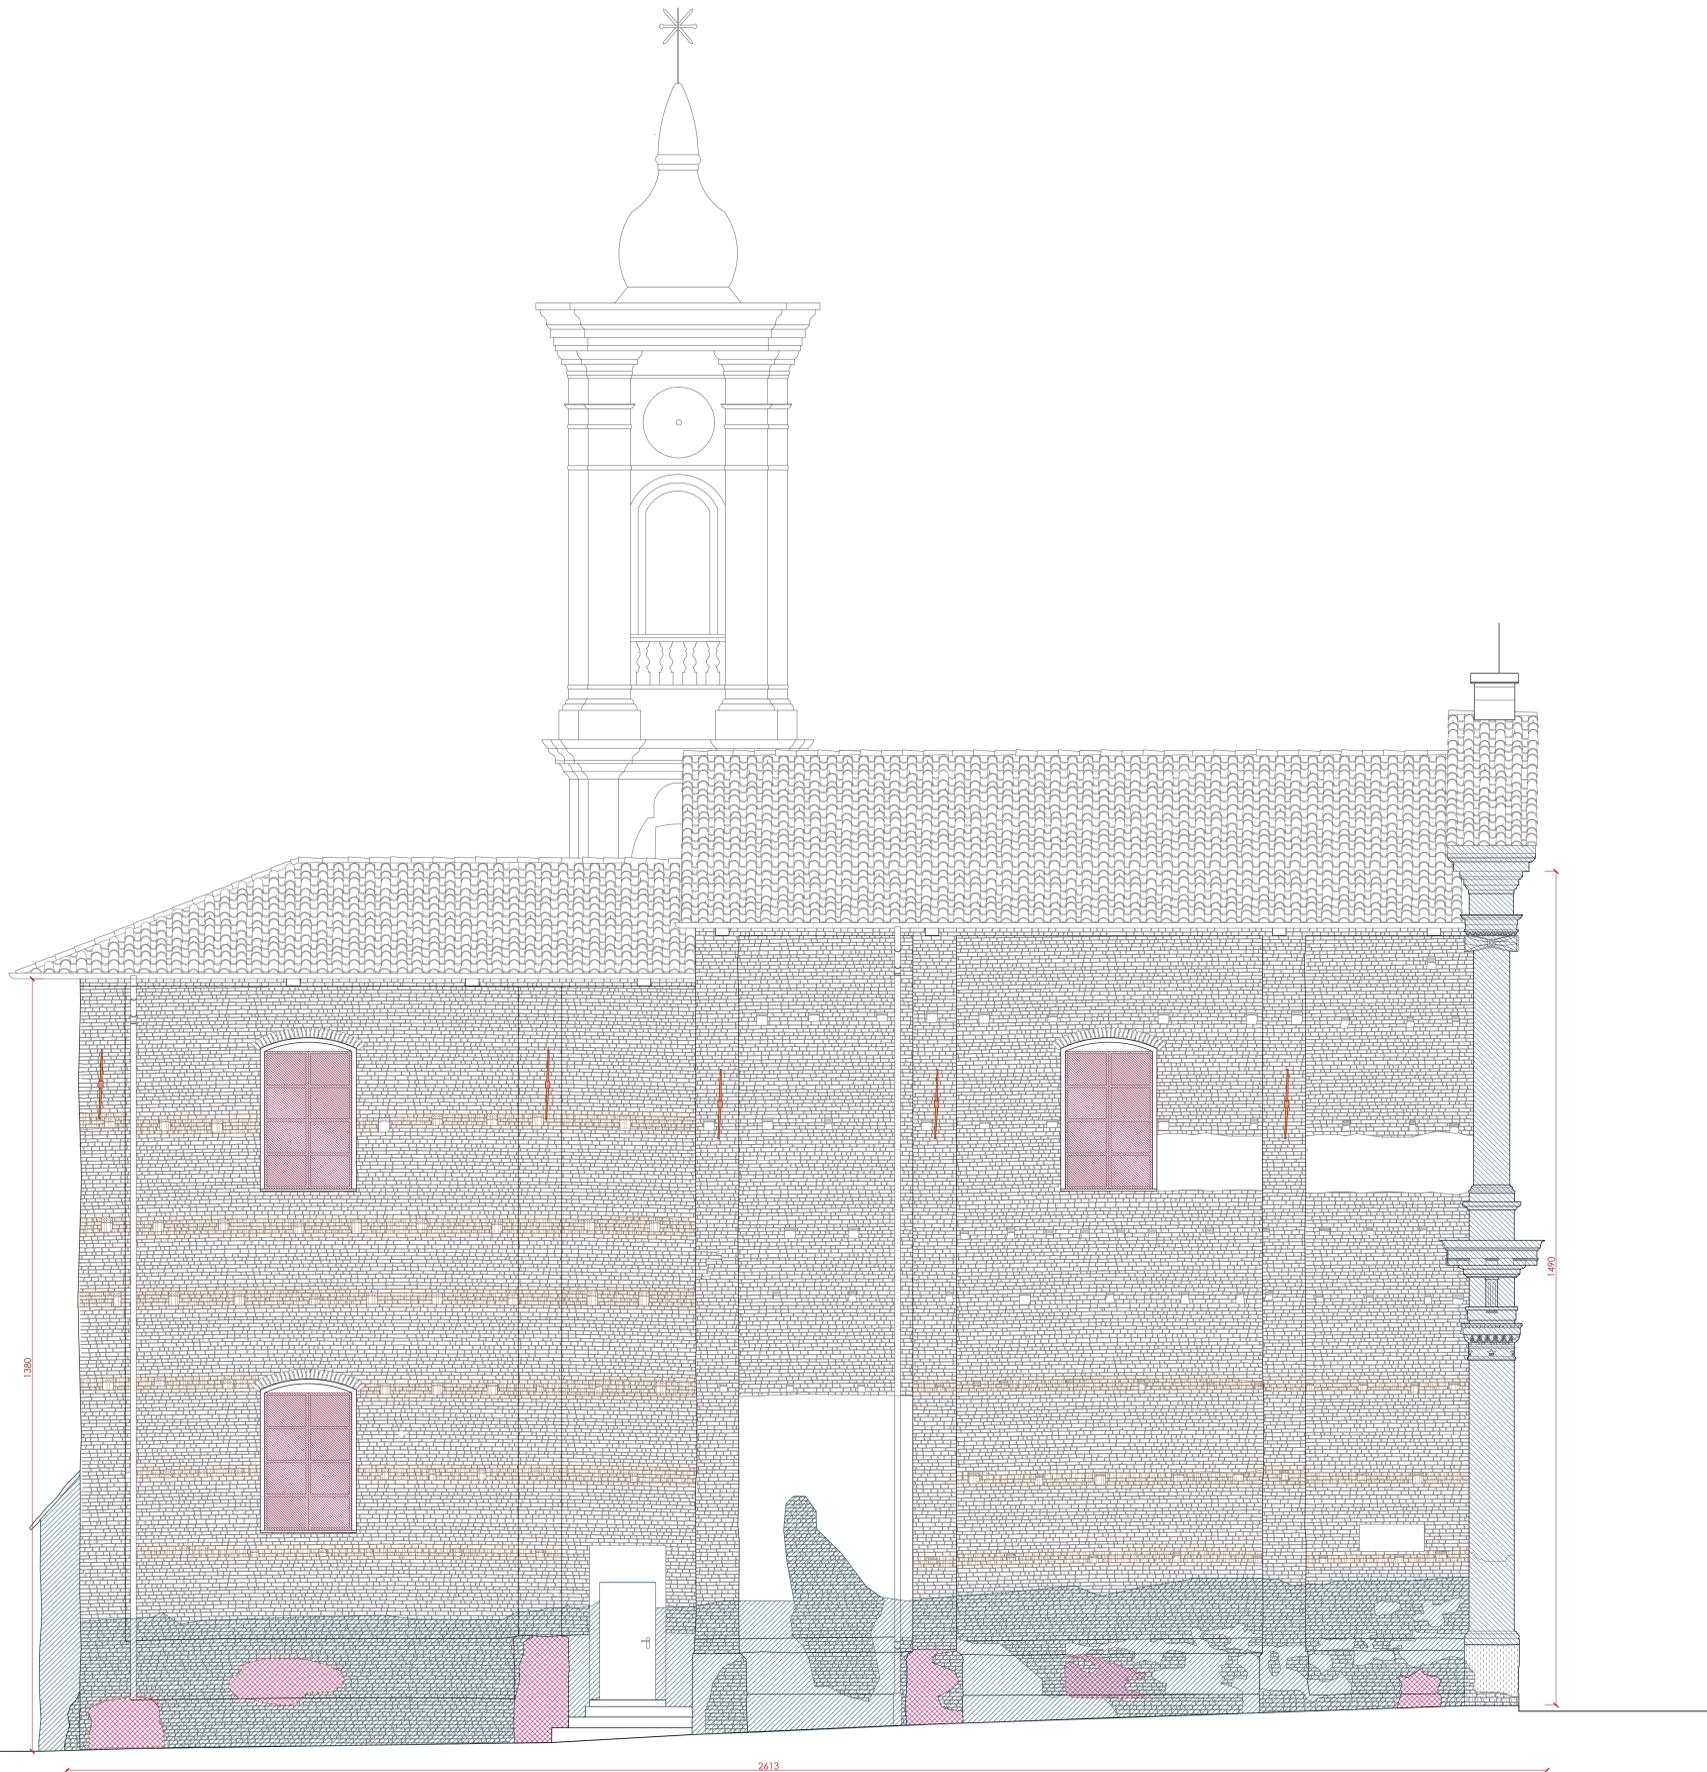
PROSPETTO SUD

Consolidamento di intonaco disgregato o polverulento mediante applicazione a rifiuto di apposita soluzione al silicato di etile. Scarificazione di giunti di facciata dalle malte non più compatte e rese instabili dal tempo. Stilarura con malta adeguata, conforme per granulometria e colore a quella attualmente in opera, degli stessi giunti scarificati e di quelli privi di malta (previa accurata pulizia degli interstizi con spazzole idonee. Lavaggio leggero di facciata eseguita a mano con spugne

Scarificazione di giunti di facciata dalle malte non più compatte e rese instabili dal tempo. Stilarura con malta premiscelata a base di calce idraulica naturale, conforme per granulometria e colore a quella attualmente in opera, degli stessi giunti scarificati e di quelli privi di malta (previa accurata pulizia degli interstizi), rimpiazzo dei mattoni mancanti e sostituzione di quelli erosi, ripresa di piccole lesioni a scuciucidi da eseguirsi con laterizi di recupero. Lavaggio leggero di facciata eseguito a mano con spugne.

Asportazione a secco di depositi superficiali mediante pennellesse e piccoli aspiratori. Preconsolidamento delle malte decese mediante infiltrazione di materiale consolidante. Consolidamento mediante iniezioni di malta idraulica naturale di adeguata cromia e granulometria. Microstuccatura e integrazione plastica degli intonaci con malta di calce aerea e/o idraulica naturale pura con inerti selezionati e cromia e granulometria analoghe a quelle attualmente in opera. Riscaritura dei vari strati di malta mediante applicazione di malte da eseguirsi a livello e/o sottolivello con malta di calce aerea e/o idraulica naturale pura con inerti selezionati. Consolidamento di intonaco mediante applicazione a rifiuto di apposita soluzione al silicato di etile, adatta a successiva rifiniteggiatura. Raschiatura manuale di vecchie pitture friabili o in fase di distacco e carteggiatura delle superfici. Applicazione di fissativo e di idropittura murale opaca a base di silicati di potassio, pigmenti inorganici selezionati, non filmogena ma permeabile all'acqua ed al vapore acqueo

- Rimozione di intonaco, intervento individuato dalla mappatura riportata in grafica.

- In corrispondenza del risvolto della facciata sul cantonale (considerando un incremento del 15% rispetto alla superficie di facciata per gli sbordi e il modellato), ristabilimento dell'adesione fra i vari strati dell'intonaco e il supporto murario su aree che risultano distaccate con rigonfiamenti localizzati, sacche di porosità e impoverimento dell'intonaco di sottofondo, mediante iniezioni con malta idraulica naturale premiscelata esente da sali nocivi. Contestuale preconsolidamento nei casi di perdita di coesione delle malte, propedeutico ad altre operazioni di restauro, mediante infiltrazione di materiale consolidante, da valutare sulla superficie effettivamente interessata dal fenomeno nei casi di disgregazione. Successiva microstuccatura di fessure e microfessure della superficie pittorica, da eseguirsi a livello con malta di calce aerea e/o idraulica naturale pura (classificata NHL a norma ENV459-1) con inerti selezionati, previa realizzazione di saggi per la composizione della malta idonea per colore e granulometria. L'intervento è da completarsi con la riscaritura dei vari strati di malta mediante applicazione di malte da eseguirsi a livello e/o sottolivello in accordo con la malta di calce aerea e/o idraulica naturale pura (classificata NHL a norma ENV459-1) con inerti selezionati, previa realizzazione di saggi per la composizione della malta idonea per colore e granulometria. Intervento individuato dalla mappatura riportata in grafica.

- In corrispondenza della zona basale della facciata e sull'allineamento delle buche portaie è prevista una scarificazione di giunti di facciata delle malte non più compatte e rese instabili dal tempo. Successiva stilarura con malta adeguata, analoga per granulometria e colore a quella in opera, degli stessi giunti scarificati e di quelli privi di malta, previa accurata pulizia degli interstizi con spazzole idonee, comprendente il rimpiazzo dei mattoni mancanti e la sostituzione di quelli erosi e la ripresa di piccole lesioni a scuci-cuci tramite uso di laterizi di recupero, incluso ogni rifacimento di quelle parti di paramento non completamente fuggate sia verticalmente sia orizzontalmente, nonché delle zone oggetto di interventi sporadici comprendenti ogni materiale e mezzo d'opera necessario a rendere l'opera finita a regola d'arte, eseguito quindi con malta premiscelata a base di calce idraulica naturale NHL conforme alla norma UNI EN 459; con sostituzione media di 4 mattoni per m². Successivo lavaggio leggero di facciata, eseguito a mano con spugne, per uniformare la stilarura dei giunti e rimuovere le calature e i residui di malta su paramento murario. Intervento individuato dalla mappatura riportata in grafica.

- Ristabilimento dell'adesione fra i vari strati dell'intonaco e il supporto murario su aree che risultano distaccate con rigonfiamenti localizzati, sacche di porosità e impoverimento dell'intonaco di sottofondo, mediante iniezioni con malta idraulica naturale premiscelata esente da sali nocivi, inclusi gli oneri per la sigillatura con malta aerea dei bordi degli stessi e delle fessurazioni al fine di impedire la fuoriuscita di consolidante per iniezione; compresa eventuale puntellatura provvisoria di parti pericolanti o velinatura preventiva delle parti distaccate per distacchi di dimensioni limitate, diffusi sulla superficie entro il 20% in 1 mq. Intervento individuato dalla mappatura riportata in grafica.
