RESTAURO DELLA EX CHIESA
DELLA CONFRATERNITA
SANTA CROCE

PROGETTO ESECUTIVO

ELABORATO
Interventi in progetto
Prospetto Nord

DATA 08/2021 SCALA 1:50 ELABORATO AI-19

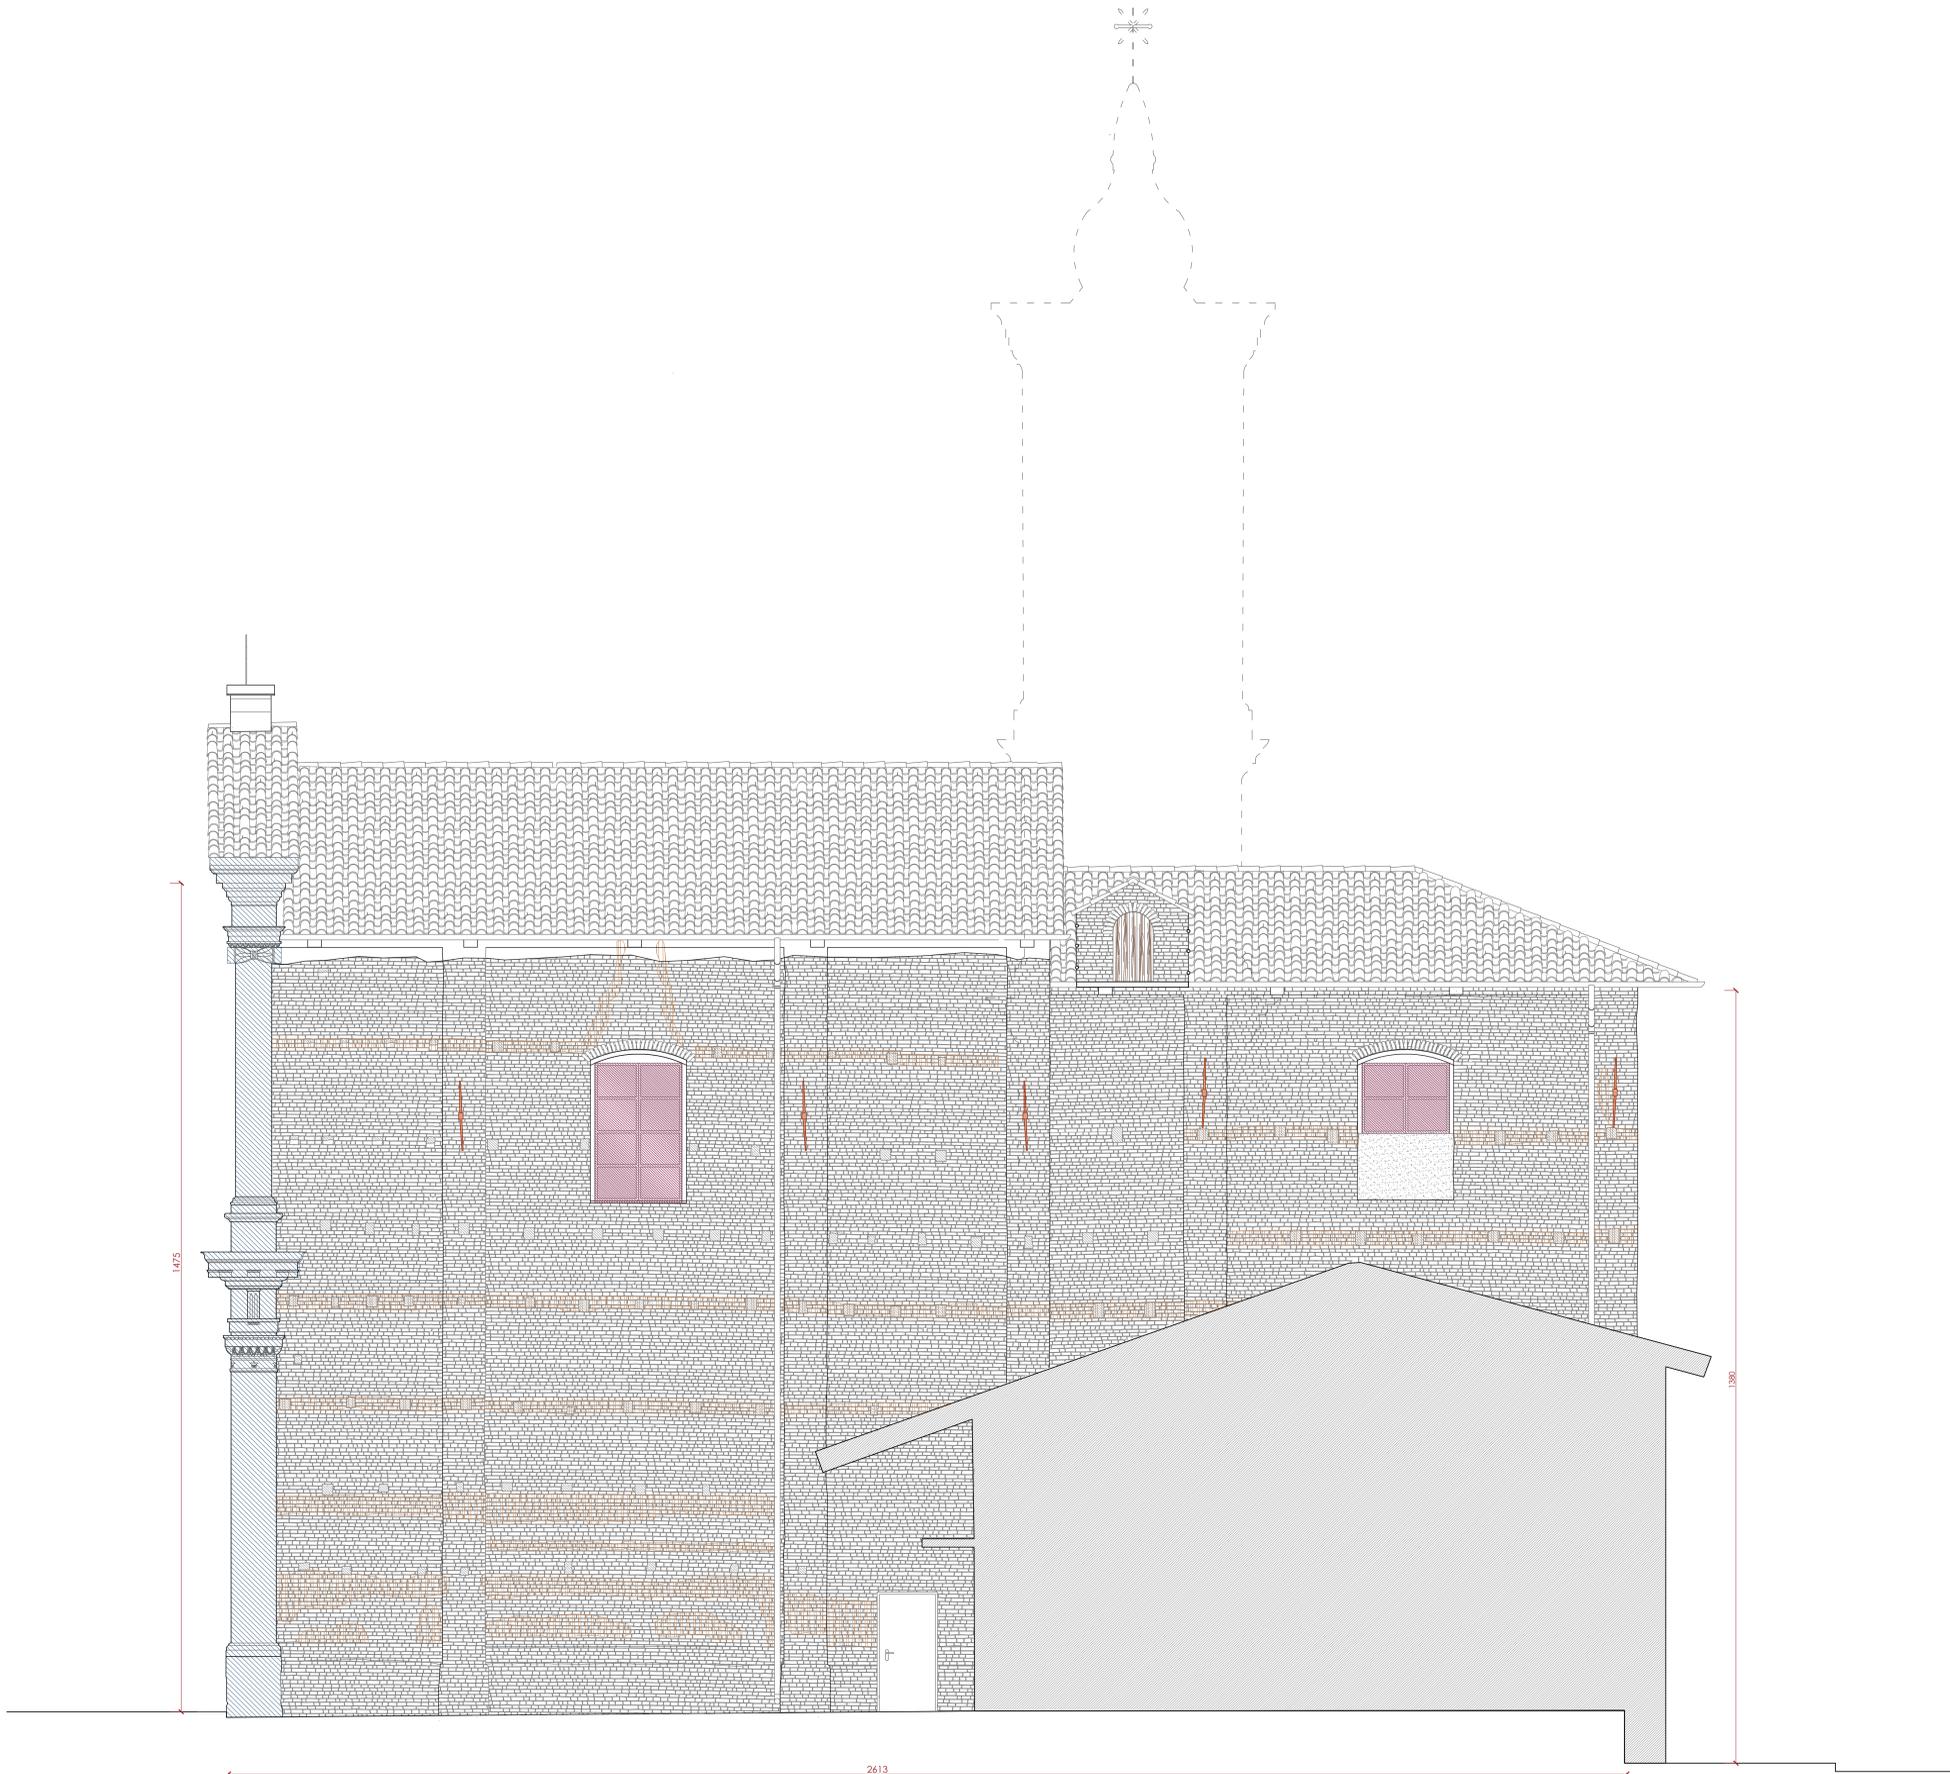
PROSPETTO NORD

Scarificazione di giunti di facciata dalle malte non più compatte e rese instabili dal tempo e rimozione delle malte improprie. Stitatura con malta premiscelata a base di calce idraulica naturale, analoga per granulometria e colore a quella attualmente in opera, degli stessi giunti scarificati e di quelli privi di malta (previa accurata pulizia degli interstizi), rimpiazzo dei mattoni mancanti e sostituzione di quelli erosi e ripresa di piccole lesioni a scuci-cuci, da eseguirsi con laterizi di recupero. Lavaggio leggero di facciata eseguito a mano con spugne

Asportazione a secco di depositi superficiali mediante pennellesse e piccoli aspiratori. Preconsolidamento delle malte decoese mediante infiltrazione di materiale consolidante. Consolidamento mediante iniezioni di malta idraulica naturale di adeguata cromia e granulometria. Microstuccatura e integrazione plastica degli intonaci con malta di calce aerea e/o idraulica naturale pura con inerti selezionati e di adeguate cromia e granulometria. Risarcitura dei vari strati di malta mediante applicazione di malte da eseguirsi a livello e/o sottolivello con malta di calce aerea e/o idraulica naturale pura con inerti selezionati. Consolidamento di intonaco disgregato o polverulento mediante applicazione a ruffo di apposita soluzione al silicato di etile, adatta a successiva tinteggiatura. Raschiatura manuale di vecchie pitture friabili o in fase di distacco e carteggiatura delle superfici. Applicazione di fissativo e di idropittura murale opaca a base di silicati di potassio, pigmenti inorganici selezionati, non filmogena ma permeabile all'acqua ed al vapore acqueo

- Restabilimento dell'adesione fra i vari strati dell'intonaco e il supporto murario su aree che risultano distaccate con rigonfiamenti localizzati, sacche di porosità e impoverimento dell'intonaco di sottofondo, mediante iniezioni con malta idraulica naturale premiscelata esente da sali nocivi. Contestuale preconsolidamento nei casi di perdita di coesione delle malte, propedeutico ad altre operazioni di restauro, mediante infiltrazione di materiale consolidante. Intervento individuato dalla mappatura riportata in grafica.

- Microstuccatura di fessure e microfessure della superficie pittorica, da eseguirsi a livello con malta di calce aerea e/o idraulica naturale pura (classificata NHL a norma ENV459-1) con inerti selezionati, previa realizzazione di saggi per la composizione della malta idonea per colore e granulometria a quella attualmente in opera. L'intervento è da completarsi con la risarcitura dei vari strati di malta mediante applicazione di malte da eseguirsi a livello e/o sottolivello in accordo con la malta di calce aerea e/o idraulica naturale pura (classificata NHL a norma ENV459-1) con inerti selezionati, previa realizzazione di saggi per la composizione della malta idonea per colore e granulometria a quella attualmente in opera. Intervento individuato dalla mappatura riportata in grafica.

- Scarificazione di giunti di facciata delle malte non più compatte e rese instabili dal tempo. Successiva stitatura con malta adeguata (analoga per granulometria e colore a quella attualmente in opera) degli stessi giunti scarificati e di quelli privi di malta, previa accurata pulizia degli interstizi con spazzole idonee, comprendente il rimpiazzo dei mattoni mancanti e la sostituzione di quelli erosi; la ripresa di piccole lesioni a scuci-cuci, da eseguirsi con laterizi di recupero, incluso ogni rifacimento di quelle parti di paramento non completamente fuggite sia verticalmente sia orizzontalmente, nonché delle zone oggetto di interventi sporadici comprendenti ogni materiale e mezzo d'opera necessario a rendere l'opera finita a regola d'arte, eseguito quindi con malta premiscelata a base di calce idraulica naturale NHL conforme alla norma UNI EN 459; con sostituzione media di 4 mattoni per m². Successivo lavaggio leggero di facciata, eseguito a mano con spugne, per uniformare la stitatura dei giunti e rimuovere le calcature e i residui di malta su paramento murario. Intervento individuato dalla mappatura riportata in grafica.
